**UNIVERSIDAD NACIONAL DE PIURA**

**“GESTIÓN Y CONSERVACIÓN DE PAVIMENTOS FLEXIBLES, A  
TRAVES DEL ÍNDICE DE DESEMPEÑO “PCI” EN EL ENTORNO  
DEL DISTRITO DE SURQUILLO-LIMA”**

**TESIS PARA OPTAR EL TITULO DE INGENIERO CIVIL**

**2016**

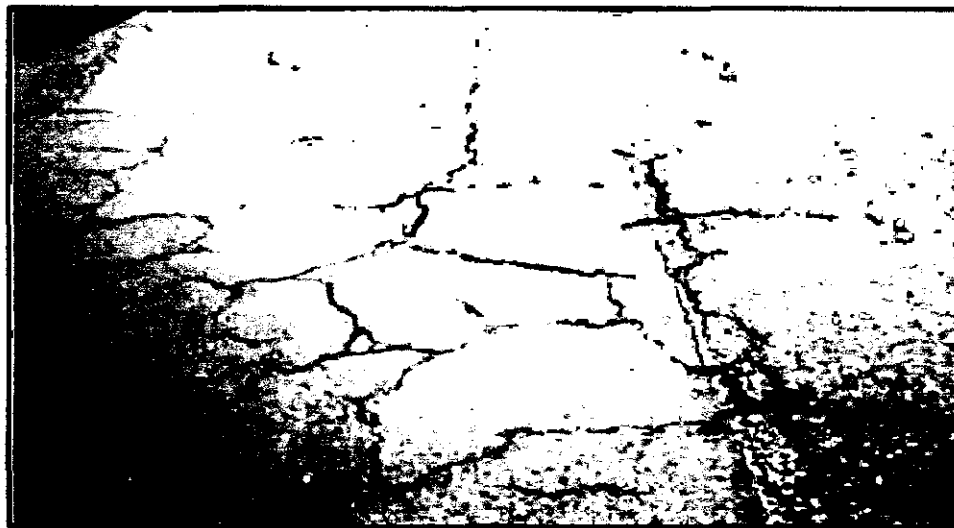
Las grietas en bloque son causadas principalmente por la contracción del concreto asfáltico y por la variación de temperatura, que origina ciclos diarios de esfuerzo / deformación unitaria. Esta falla indica que el asfalto se ha endurecido significativamente. (Ver figura 2.3.2)

Figura: 2.3.2 En la figura se aprecian grietas forman bloques rectangulares de dimensiones variables. (Fuente: Ing. Daniel Rodríguez Velásquez, Cálculo del PCI en Av. Luis Montero)

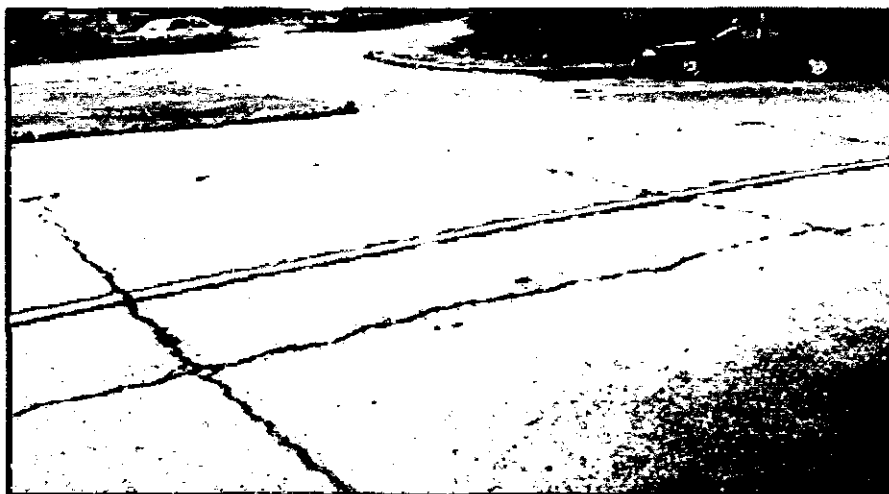
Estas grietas son causadas por el movimiento de la losa de concreto, inducido por temperatura o humedad, bajo la superficie de pavimento flexible. No están relacionadas a efectos de carga; sin embargo, las cargas de tráfico pueden causar la rotura de la superficie de concreto asfáltico cerca a las fisuras. (Figura 2.3.3)

Figura 2.3.3 Se observa la falla en la junta de la losa de concreto Agrietamiento en Bloque (Fuente: Ing. Daniel Rodríguez Velásquez, Cálculo del PCI en Av. Luis Montero).

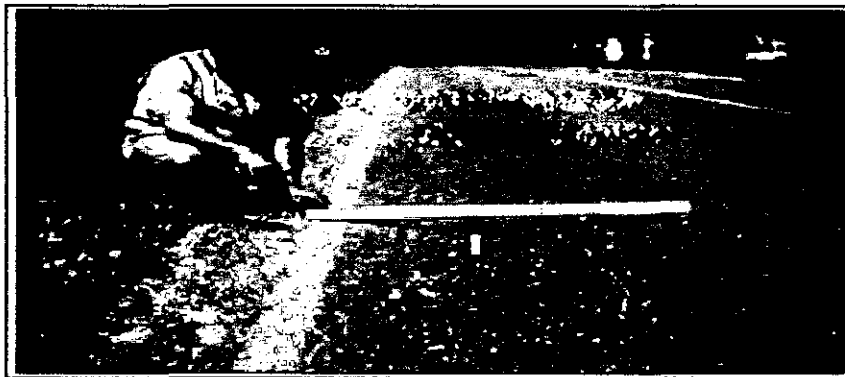
El origen de este tipo de falla está en los asentamientos del suelo de la fundación. También son causados por deficiencias en el proceso constructivo como mala compactación y/o uso de materiales inadecuados.<sup>21</sup>

Figura (2.4.2) se aprecia una depresión considerable. (Fuente: Calculo del PCI en Av. Luis Montero, Ing. Daniel Rodríguez Velásquez).

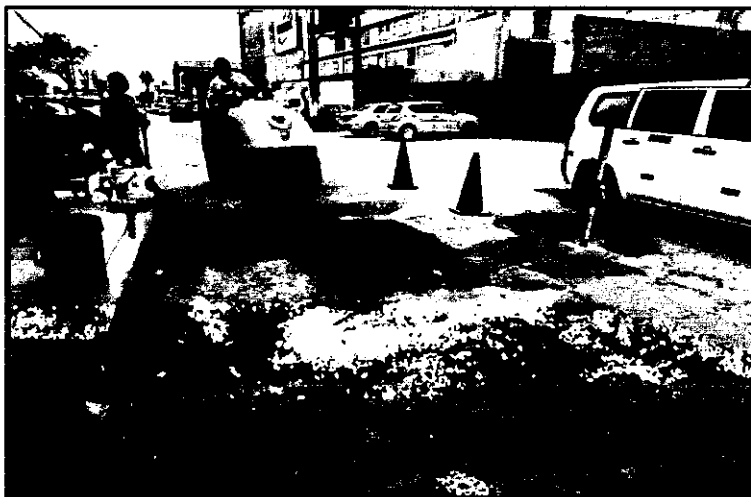
Fig. 2.4.5.a, Fuente: Evaluación de Pavimentos Parchado altura de la Ca las tiendas con Av Republica de Panama -Distrito de Surquillo-Lima

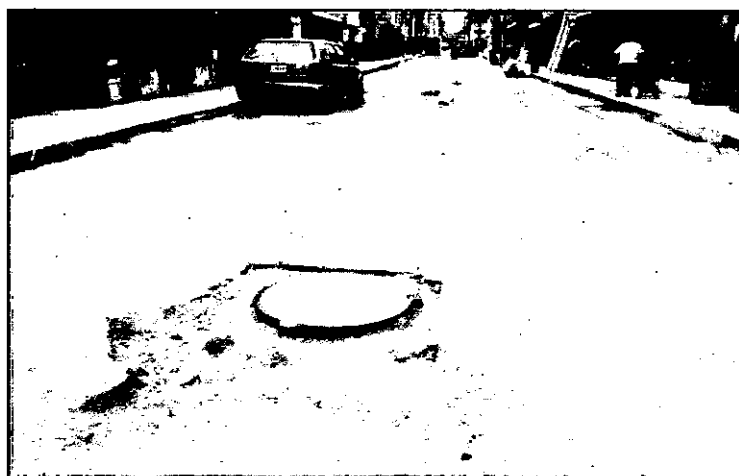
Fig. 2.4.5.b

Fig. 2.4.5.b, Fuente: Evaluación de Pavimentos corte utilitario cuadra 3 de la Ca Peralta. Distrito de Surquillo-Lima

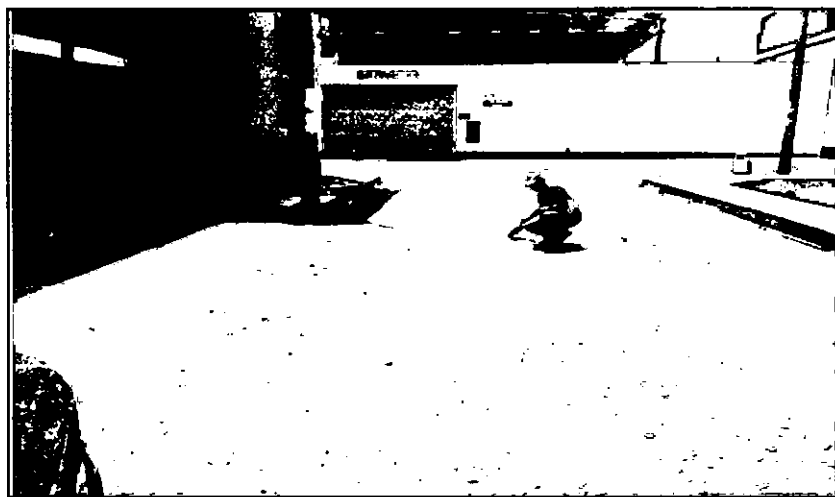
Fig. 2.5.2 Fuente: Evaluación de Pavimentos observamos a simple vista el agregado, gran parte de la carpeta se ha perdido en la Ca Samira en el Parque del Arquitecto Distrito de Surquillo-Lima

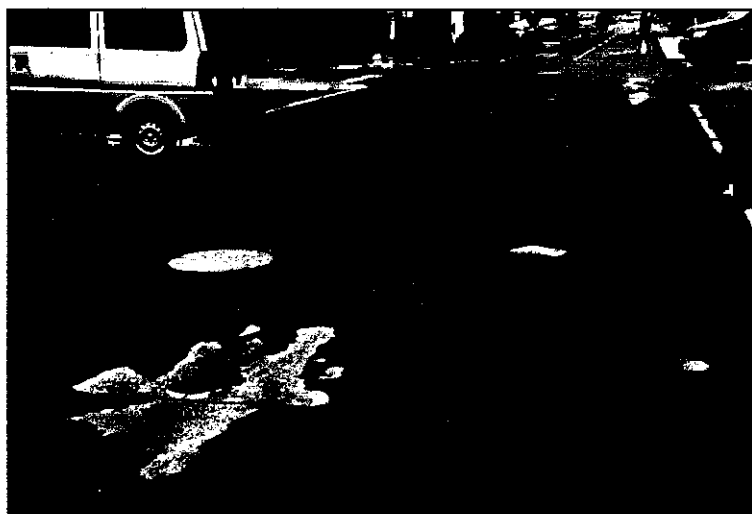
Fig. C

Fig. C. Sección del pavimento ancho 7.10 mt en Angamos Este Cuadra 19.

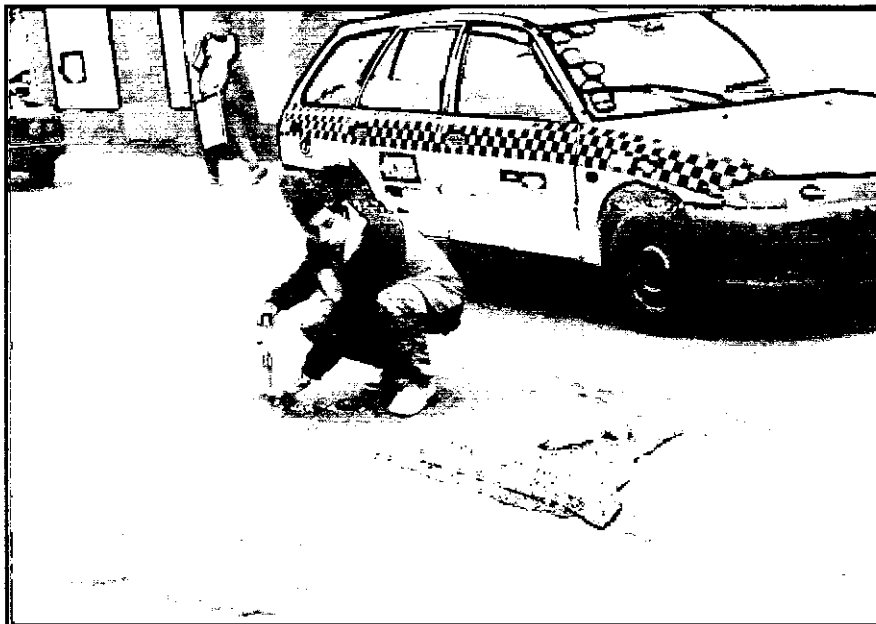
Teniendo como principales anomalías, agrietamiento en borde, parchados, grietas longitudinales, transversales, baches. Tiene una clasificación del PCI de 62, que significa buena, teniéndose un valor máximo deducido de 21 y corregido 38.

Fig. M5 Anomalía en el pavimento “desprendimiento Ca San Carlos cuadra 6.

Se recomienda realizar un mantenimiento rutinario, para de alguna manera corregir esos problemas de inmediato.

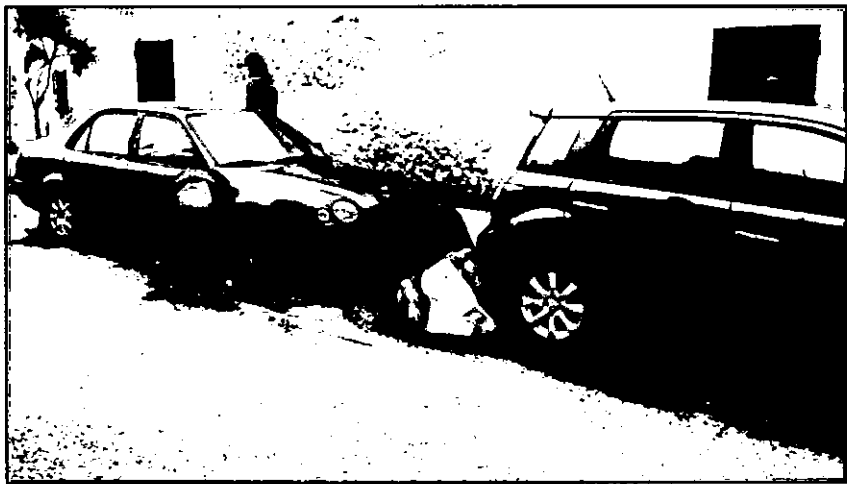
Fig. M10a Anomalia desprendimiento del material “carpeta asfáltica”

Por lo general el pavimento, se encuentra en buenas condiciones, se requerirá un mantenimiento periódico urgente, en la actualidad estos problemas se han corregido con una rehabilitación.

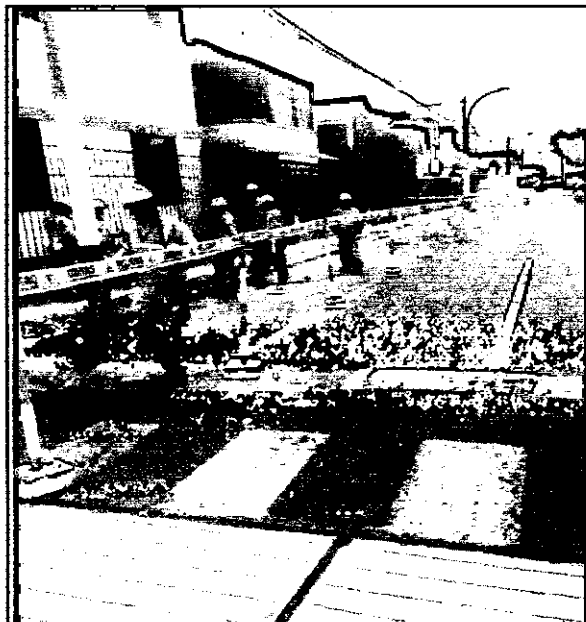
Fig.- M5 se presenta las anomalías como agregados pulidos, parches. Y también la intervención de luz del sur.

Por lo general el pavimento, se tendrá que realizar un mantenimiento rutinario.

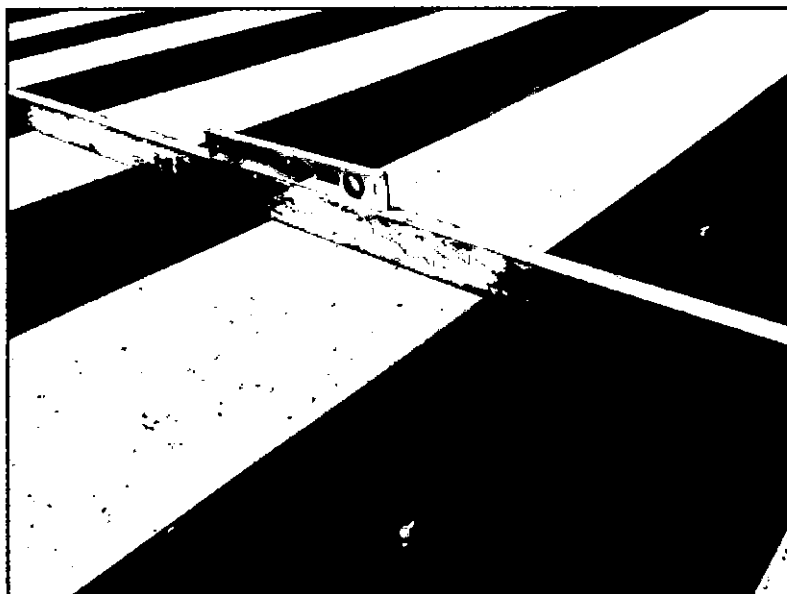
Fig. M8 Se aprecia la anomalía de abultamiento hundimiento, por el cual se registró.

Por lo general el pavimento, se tendrá que realizar un mantenimiento rutinario.

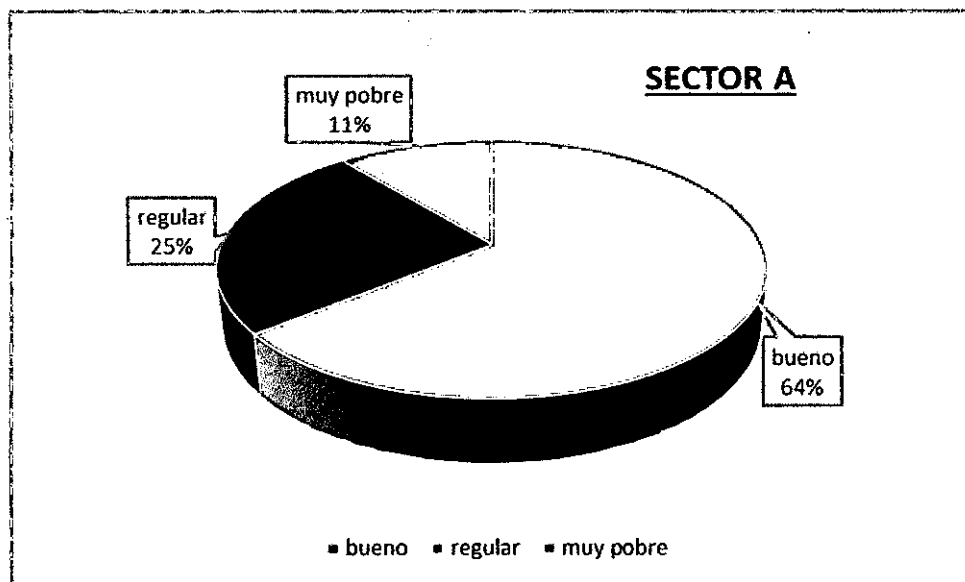
Hemos analizado el pavimento 100%, donde un 85% es asfalto y el otro 10% es pavimento rígido, y articulado 5%, donde se observa un análisis de pavimento:

Bueno 64%, Regular 25%, Muy pobre 11%

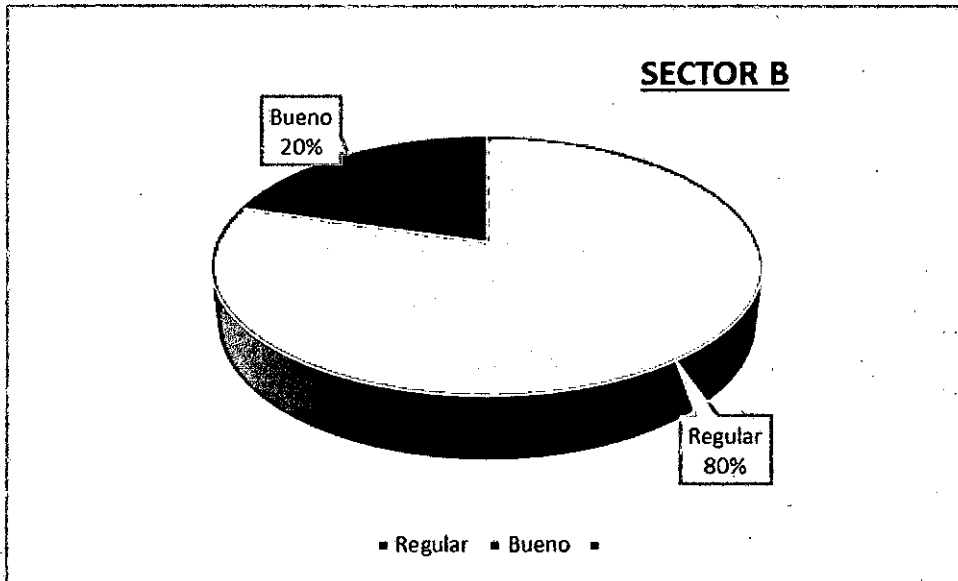
### SECTOR B

En este caso el existe un 80% de pavimento flexible, un 20% de pavimento rígido.

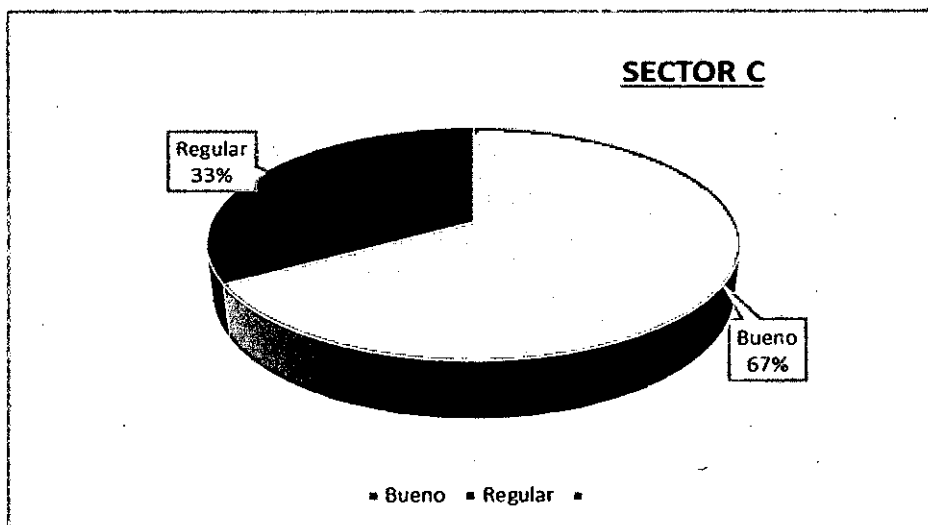
### SECTOR C

Existe un 85 % de pavimento flexible, 15 de pavimento rígido.

Aquí se analizado el 50% del Pavimento, constatando un 67% de pavimento bueno y un 33% de pavimento regular.

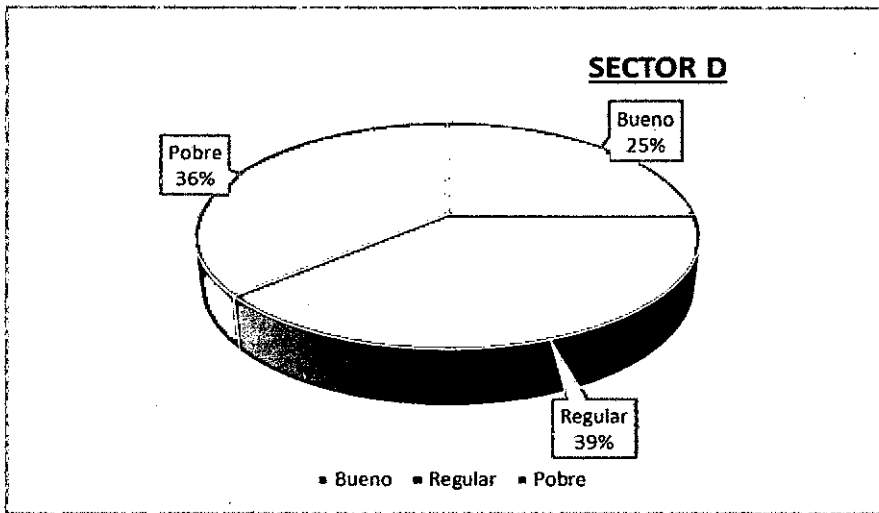
### SECTOR D

Existe un 80 % de pavimento flexible, 20% de pavimento rígido.

Aquí se analizado el 50% del Pavimento, constatando un 25% de pavimento bueno, un 39% regular y un 36% Pobre.

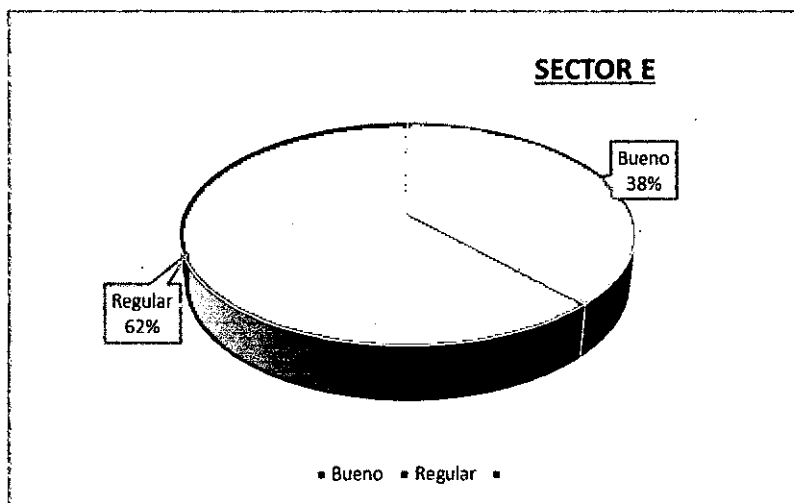
### SECTOR E

Existe un 75 % de pavimento flexible, 25% de pavimento rígido.

Aquí se analizado el 50% del Pavimento, constatando un 38% de pavimento bueno, y un 62% regular.

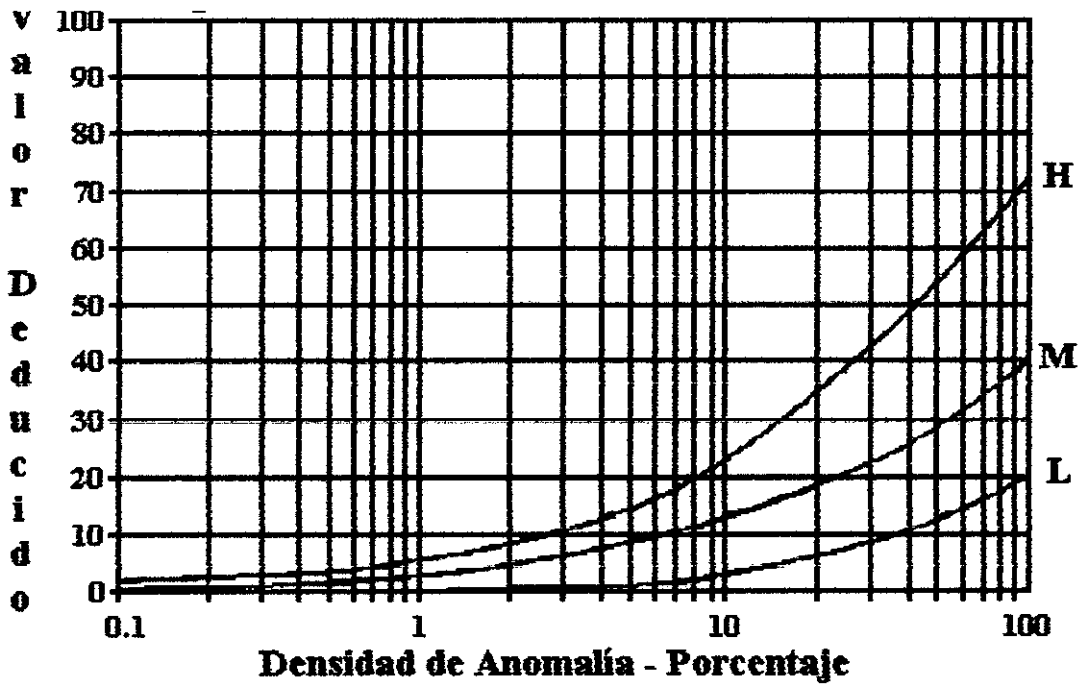
### EXUDACIÓN

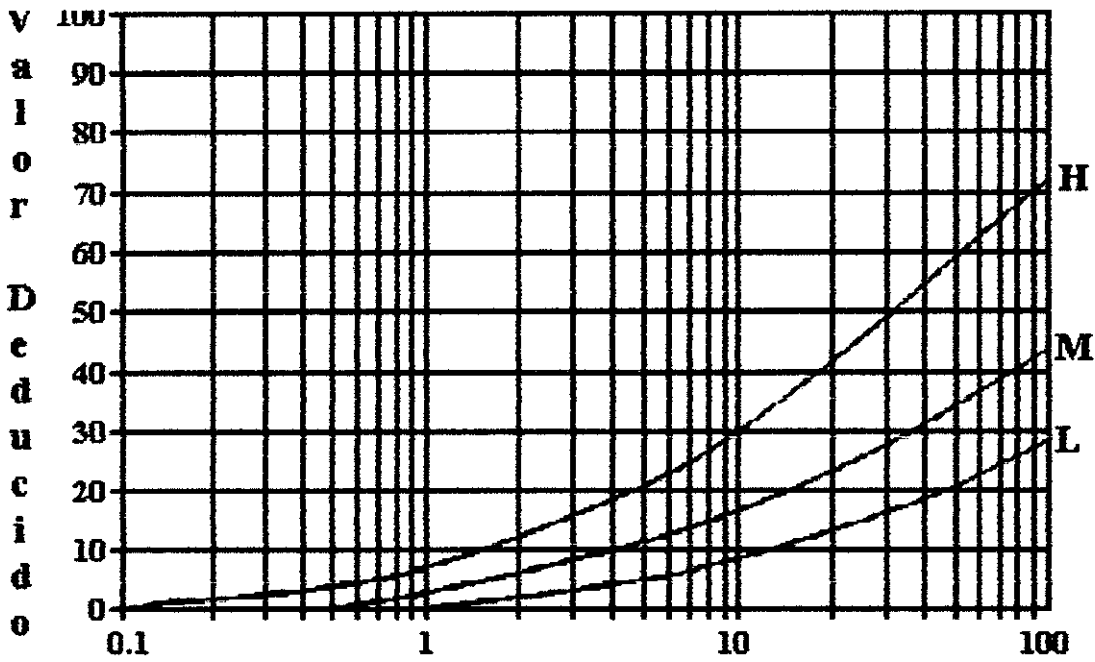
GRIETAS EN BLOQUE

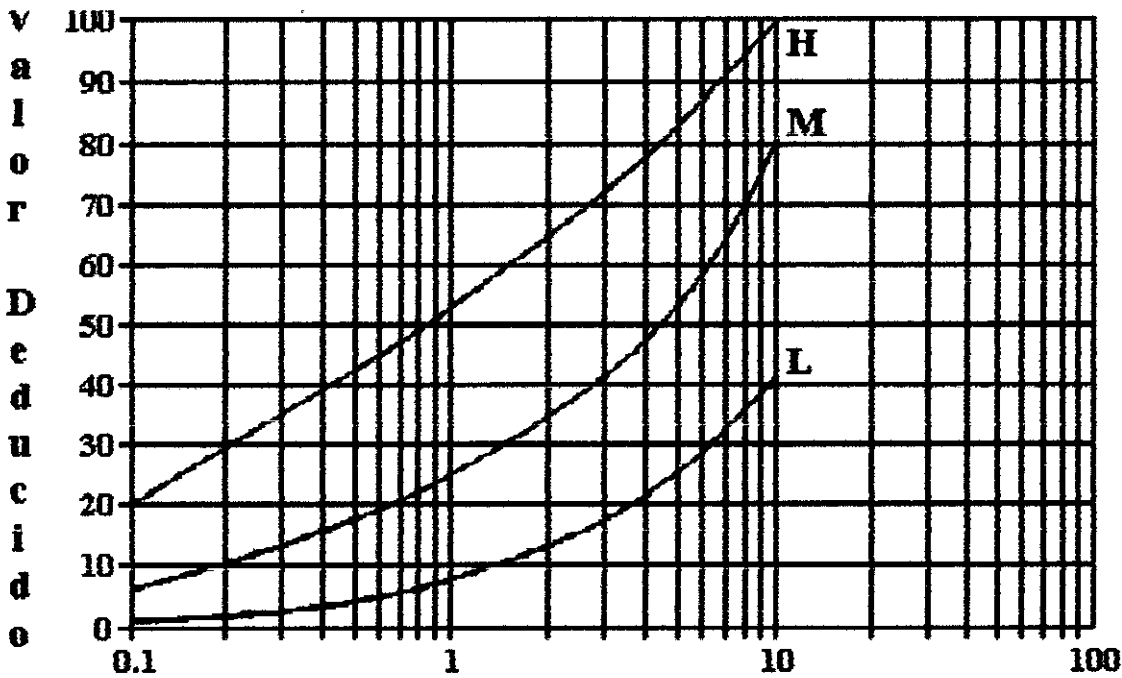
HUNDIMIENTO

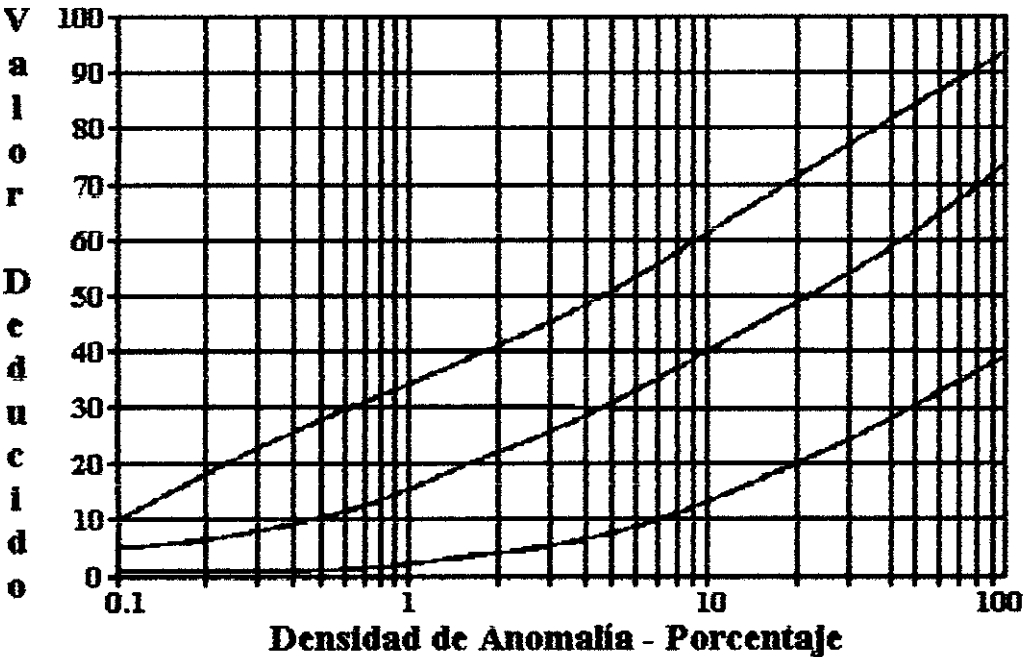
**CORRUGACIÓN**

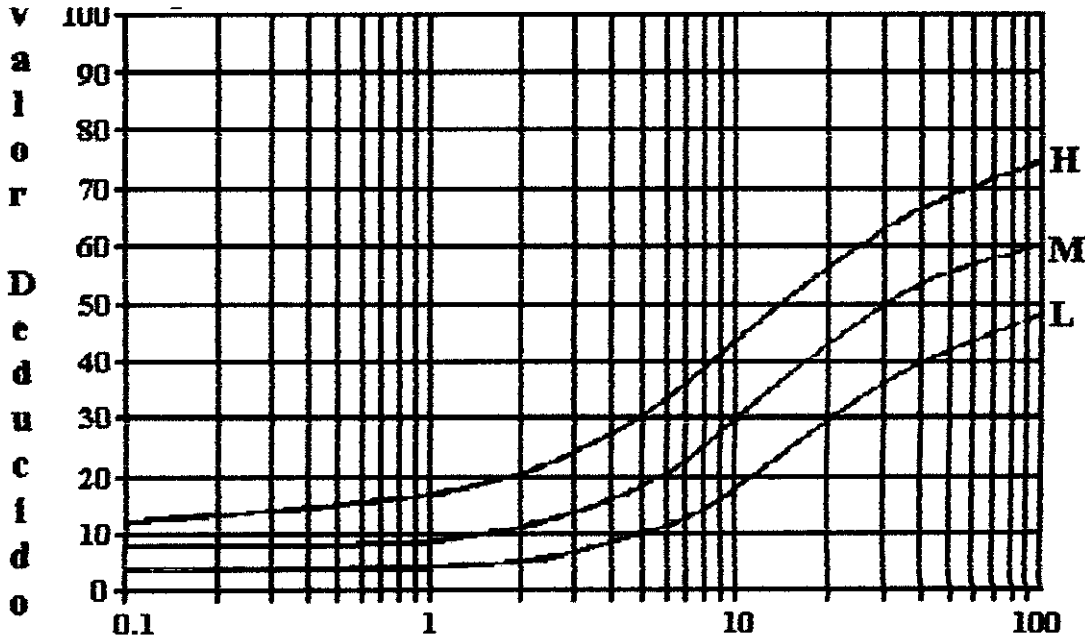
**DEPRESIÓN**

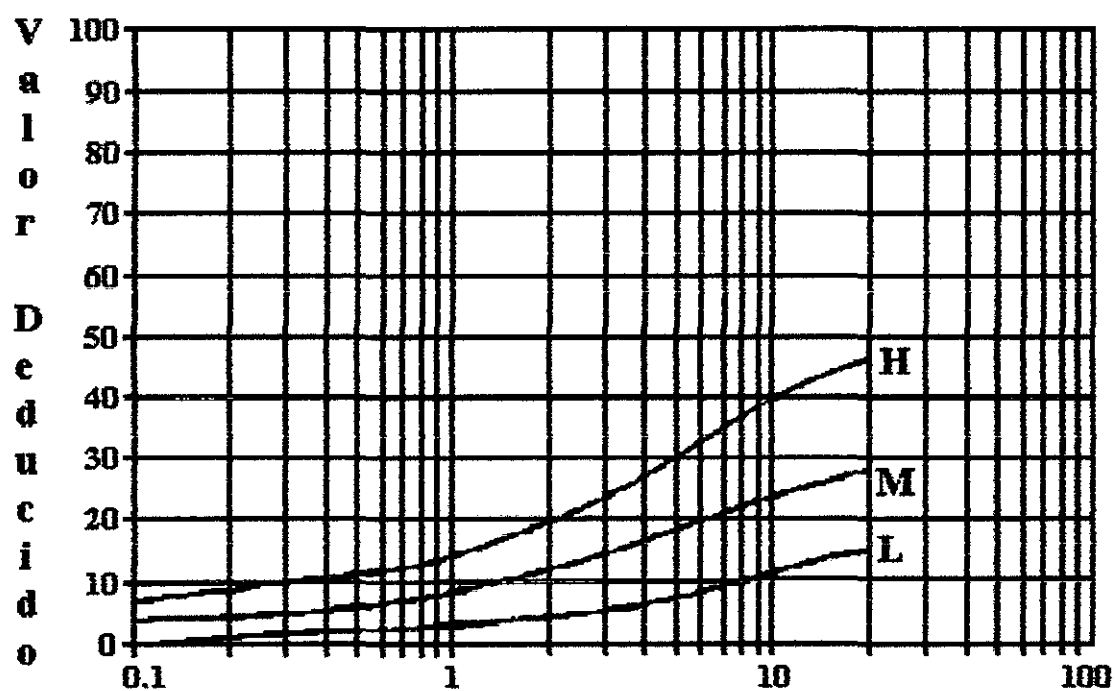
## GRIETAS EN BORDE

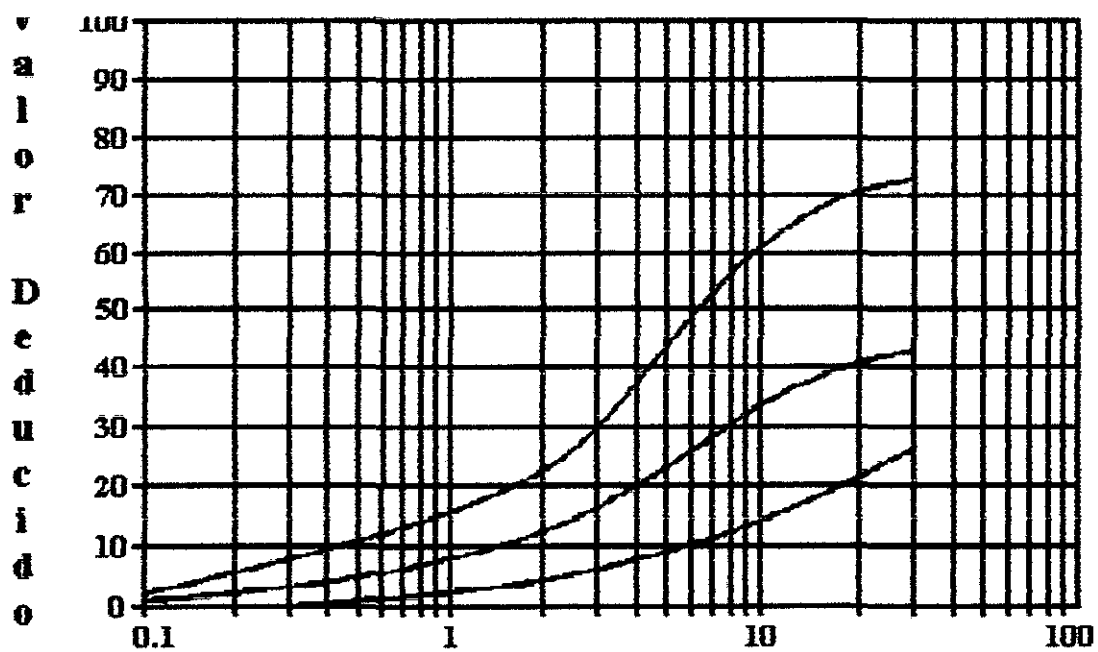
## GRIETAS REFLEJO DE JUNTAS

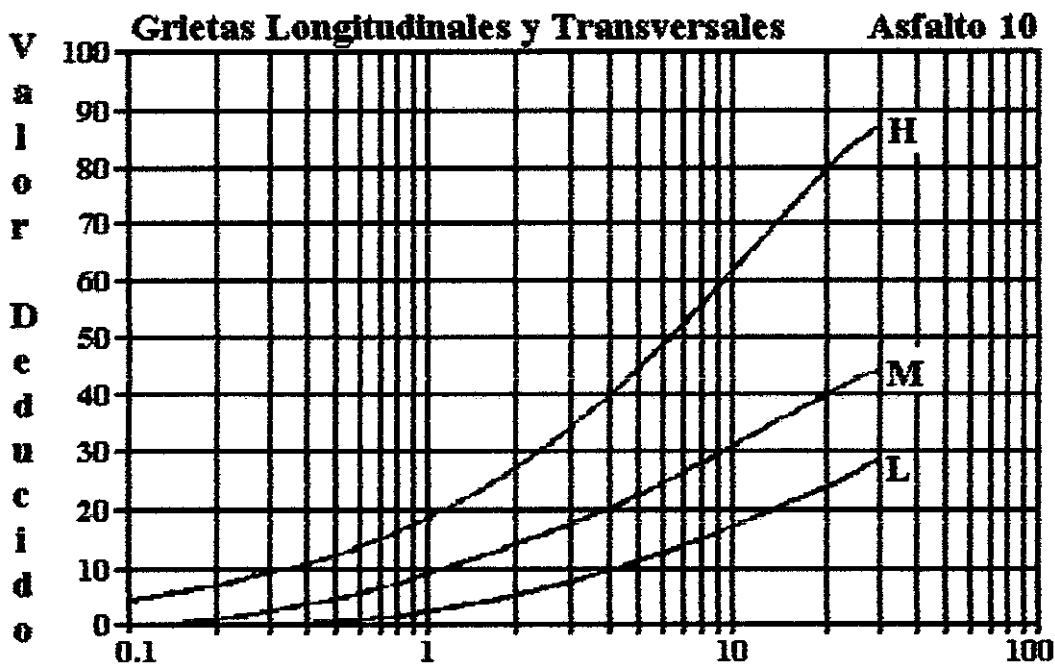
GRIETAS LONGITUDINALES Y TRANSVERSALES

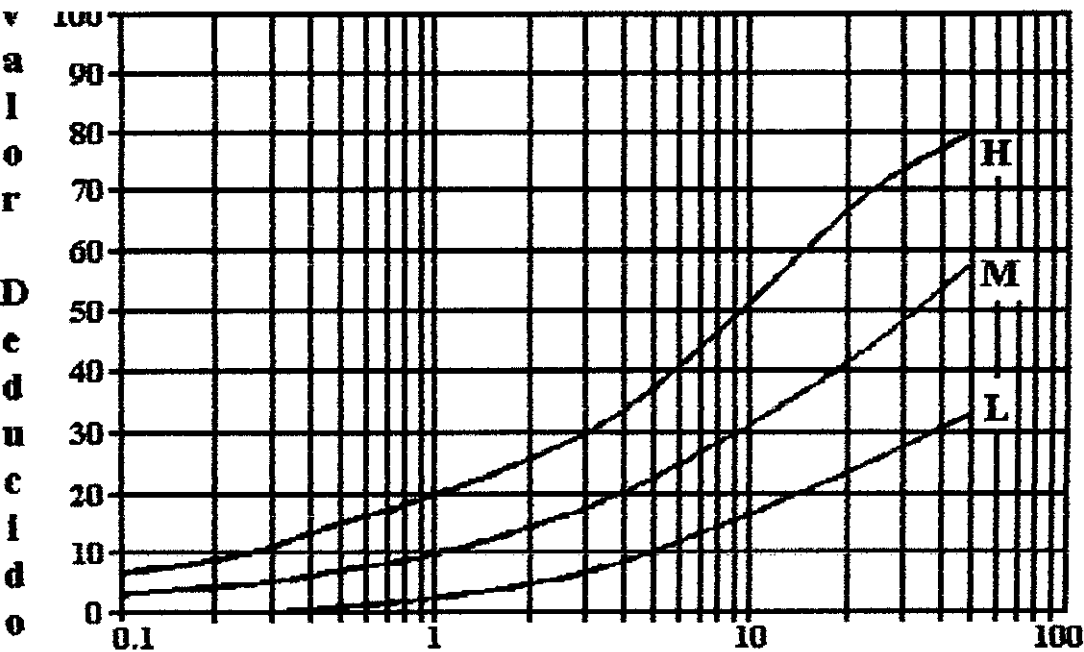
PARCHADOS

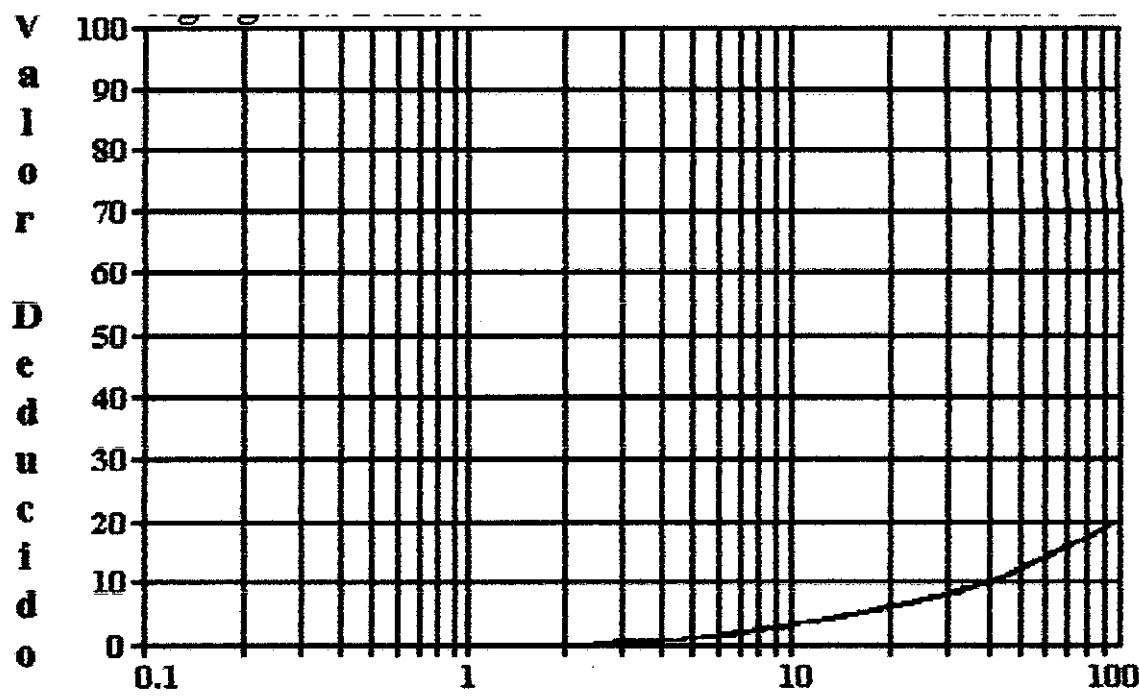
**AGREGADOS PULIDOS**

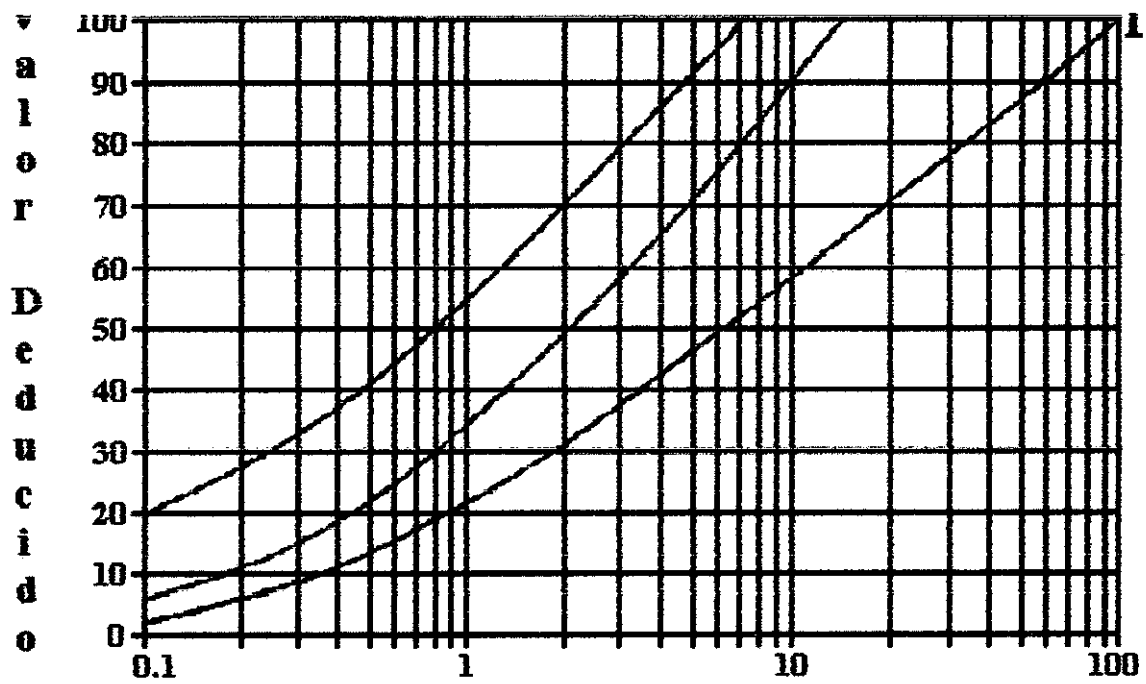
**BACHES**

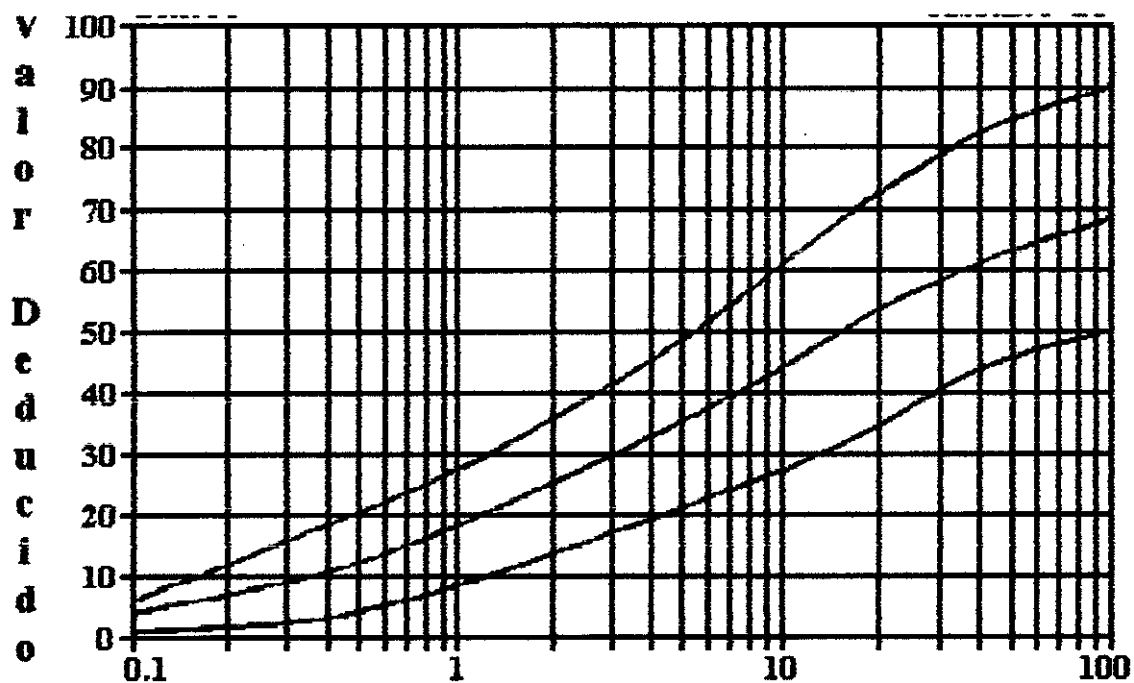
## AHUELLAMIENTO

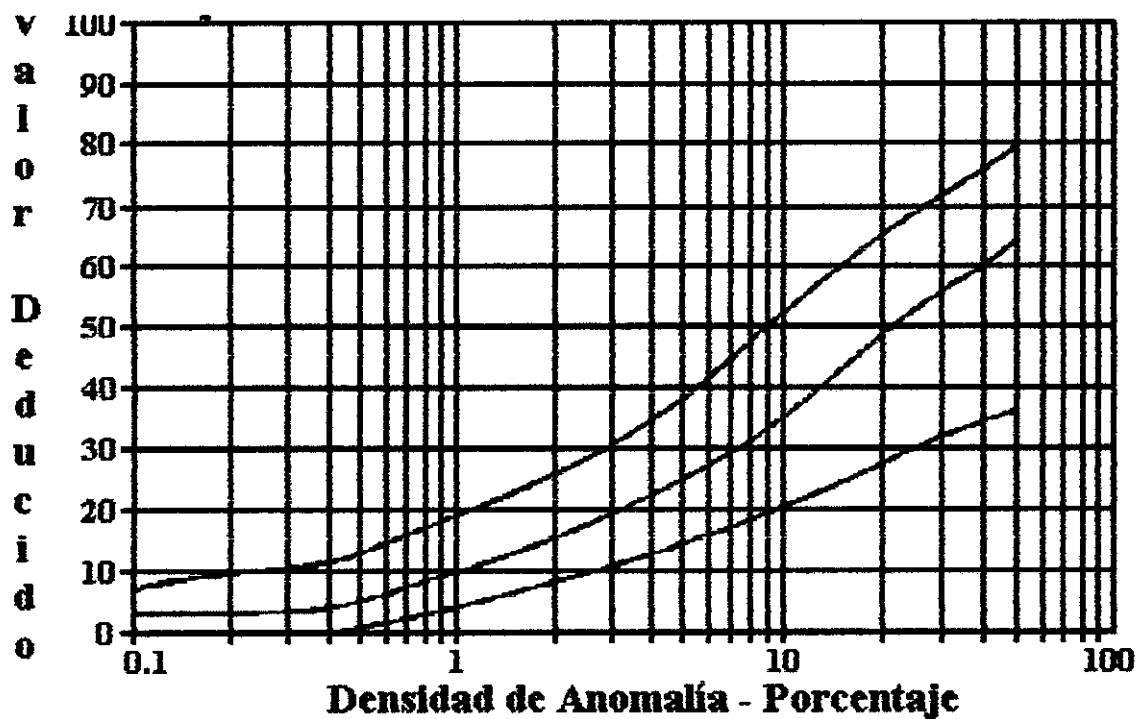
## DESPLAZAMIENTO

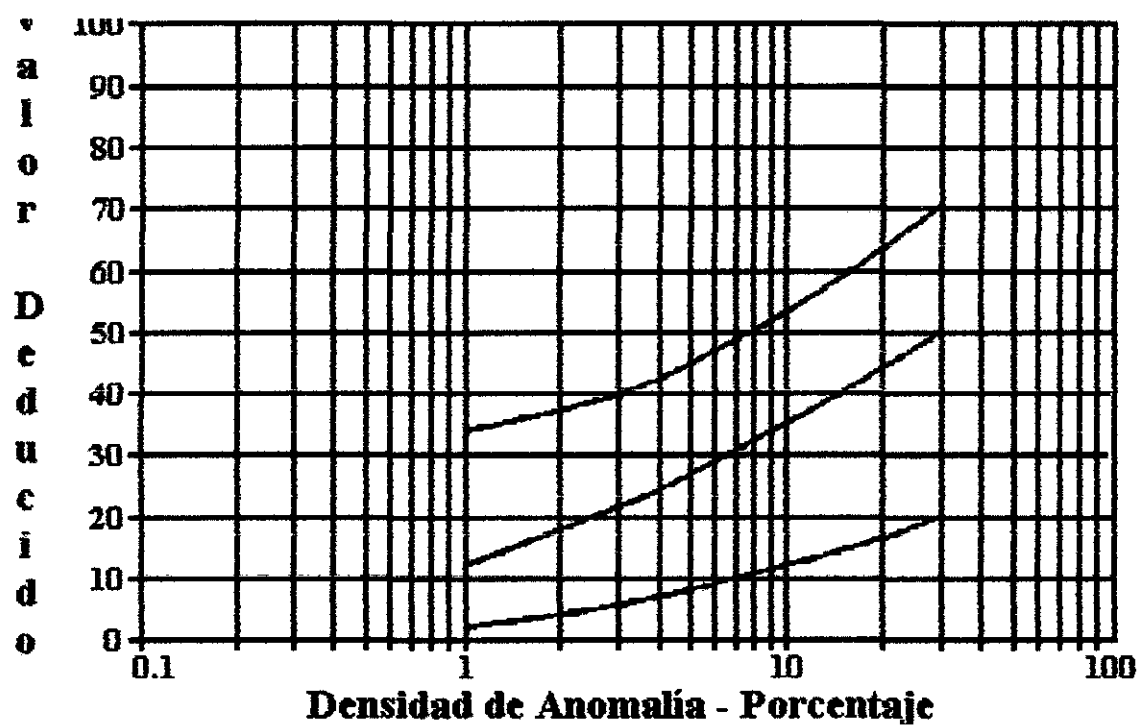
## HINCHAMIENTO

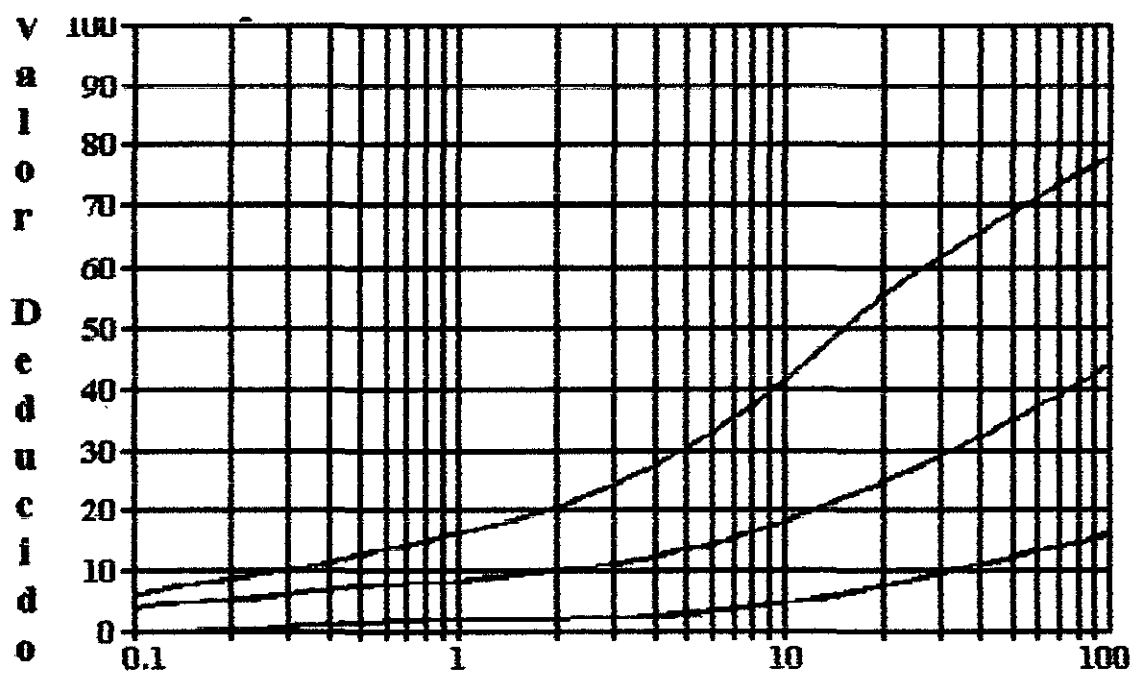
## DESPRENDIMIENTO
